RUNDKIRCHE ST. NIKOLAUS | RUNDKIRKE NYLARS

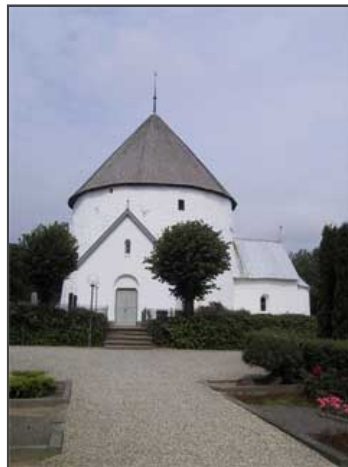
Die Rundkirchen auf Bornholm bezeichnet man als Rundkirchen vom Typ B. Das ist ein Rundturm mit drei Etagen und mit einem Tonnengewölbe, das auf einem bis zu sechs Pfeiler(n) liegt. Von diesem Typ von Rundkirchen findet man 4 auf Bornholm (Dänemark) und 3 im südlichen Schweden.

Vom Wehgang aus hat man einen guten Blick auf den Hafen und einen Teil der umliegenden Inseln. Das Erdgeschoß hat einen inneren Durchmesser von 22.4 m und die Mauer hat eine Stärke von 1,8-2 m. Der Mittelpfeiler hat einen Durchmesser von 0.67 m und besitzt Kalkmalereien aus dem Mittelalter. In die zweite Etage gelangt man über eine Treppe, die sich in der Turmmauer befindet. Das obere Geschoß besitzt Schießscharten. Der Abziss hat die inneren Ausmaße von 5.9 x 5.6 m und besitzt ein eiförmiges Kuppeldach.
